建筑潮湿病害田野调查方法研究

——以武当山皇经堂建筑檐廊为例

STUDY ON FIELD SURVEY METHODS OF DAMPNESS DAMAGE IN BUILDINGS:

Taking the Taoist Classics Library in Wudang Mountains as an Example

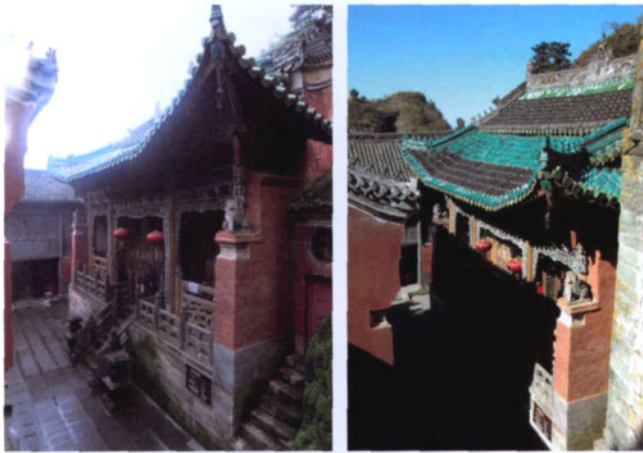
2 皇经堂建筑处在不同气候环境时的情况(左:降雨后,右:天晴时)

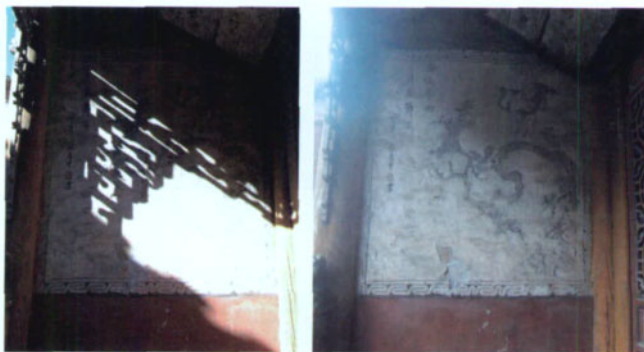
4 廊心墙“松鹤遐龄”壁画现状(左:晴天摄,右:雨雾天摄)

东西廊心墙处各有一幅壁画,其中位于西廊心墙上的壁画意为“松鹤遐龄”题材,上书“高鸣常向,月善舞衣”题字,具有松鹤延年的贺寿之意。其所面临的建筑潮湿病害问题十分严重(图4)。

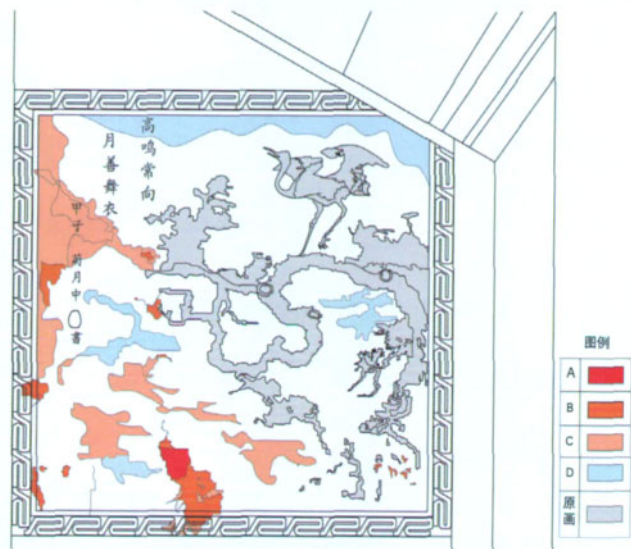
5 壁画潮湿劣化建筑病理调查

此壁画右上部(近廊内侧匾额处)面临潮湿湿润现象,左半部(近廊外侧)则面临着严重裂损的建筑病害危害。主要多数的病害特征为C等级的彩料溶蚀褪色与表涂层结构材料的空鼓开裂与B等级的涂层龟裂剥落,以及局部位于左下侧出现十分严重的A等级地仗底层剥离露蚀问题(图5)。

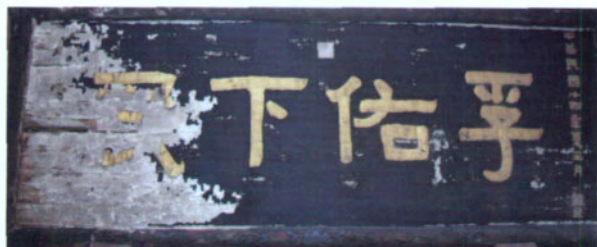
6 “孚佑下民”匾额现状

檐廊顶处有3幅匾额,正中幅书“白玉京中”,意为皇经堂为天帝的寓所、众神“朝觐”的圣地。但此匾“白玉”二字却已经发黑,原因不明有待验证。左右幅匾额书“道济群生”、“孚佑下民”,为民国十四年(1925年)湖北省长兼督办军务肖耀南敬献,意为“道”能拯救万物众生,助佑天下百姓。但“孚佑下民”幅匾左部严重受潮湿侵害,匾木质底材已经严重腐朽,其上打底层与表漆层已经严重脱落,“民”字仅存部分鎏金纹样依稀可见(图6)。调查过程发现,潮湿来自匾额后侧构造处,由于构件已近檐顶,故可断定匾额潮湿乃是檐廊顶构造缝隙渗透水所致。此水下渗至临近匾额左下侧的“松鹤遐龄”壁画右上部,使得该处被潮湿湿润(图7)。

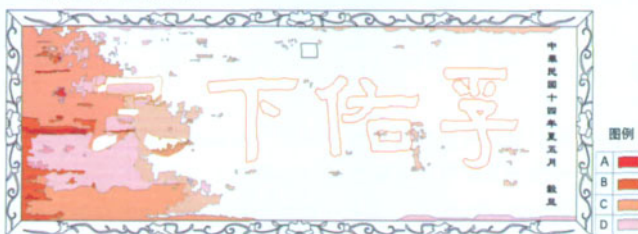
7 匾额潮湿劣化建筑病理调查

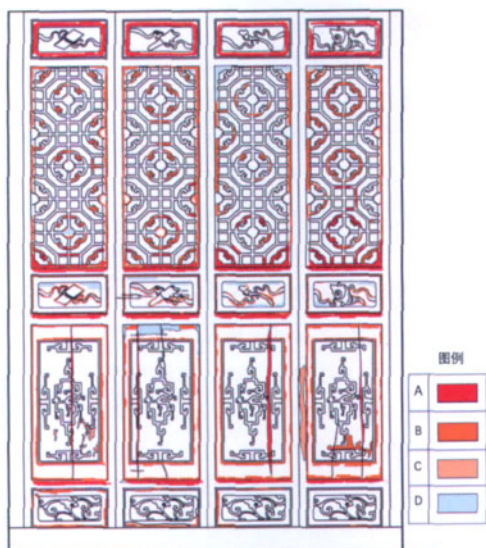
8 格扇潮湿劣化建筑病理调查

皇经堂的格扇皆为宫殿、坛庙规格的“六柱格扇”的格式，位于匾额正下方的“龟背锦”格扇也受到严重的潮湿危害。格扇木构件上所饰彩料产生相当严重的溶蚀和剥落，木构基底材料裸露，各层格扇面页底部所受的危害较其他部位严重(图8)。

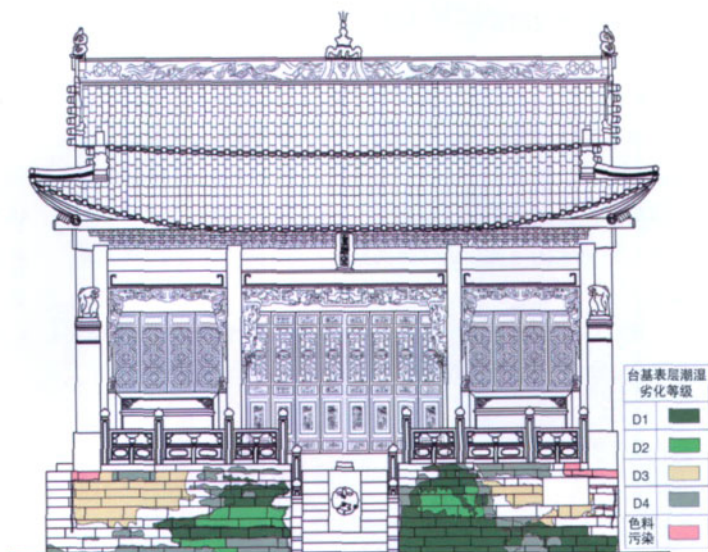
9 台基潮湿劣化建筑病理调查

从台基近正中踏跺二侧墙面上着生浓密的苔藓、霉斑情况可知，该墙面常年饱水相当潮湿，且水源不断，导致这些低等植物、真菌等能常时富态生存。此墙面最为潮湿处寄栖地衣、苔藓，外侧稍干处则着生霉菌，再外侧更干处则为泛碱与潮湿湿润等病害现象，生态微系统层次关系相当显著分明(图9)。

从调研现场研判，可知潮湿水源来自于屋顶泄水。降雨强度的急缓会直接影响屋顶泄水速度与檐口泄水的挑流(Trajectory)流射结果。降雨强度弱时，雨水泄水自滴水处缓流垂直滴下。由于檐口滴水流线与台基墙面边线距离过近，因此雨水易受风吹至台基墙面上。降雨强度强时，雨水泄水挑流抛射远离台基墙面，直接排流地坪上，但地坪泄水回流至台基墙底部附近，此亦导致台基墙基部常年聚湿。

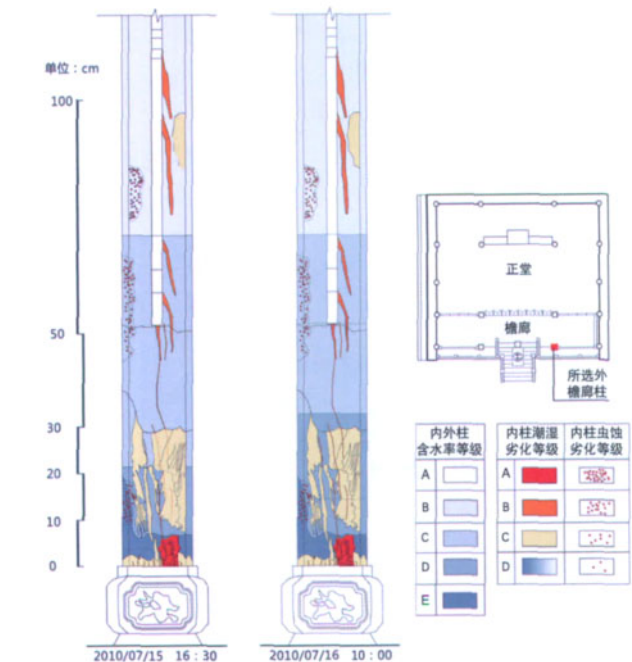
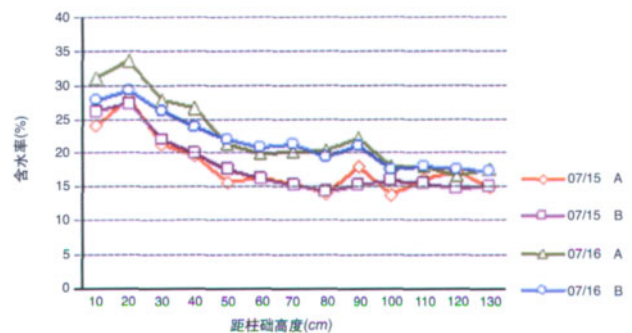
在调查现场可清楚察觉，此2柱底部接近柱顶(础)侧木料腐朽情况严重。檐柱底因腐朽形成木料残损，曾于维修时以油灰腻子进行修补填塞。调查时以水分仪进行木料潮湿含水率检测。从检测结果可知(图10~13)，檐柱木料潮湿情况较金柱为甚，含水率超过20%，其含湿高度较金柱为高。此含湿高度的差异，从现场研判，可能与地基材料内含水压差有关，亦即檐柱底部地基土壤较金柱底部为湿、含水量高，从而导致其孔隙毛细管压增大，使孔隙水于檐柱内压升的水位高程为高。

木柱的软腐、开裂与虫蛀等病害特性与木料的含水情况有关。从调查结果可知，木料含水率高于20%以上的环境(D与E等级)，主要面临的病害威胁为材料软腐、严重开裂；含水率低于20%以下的环境(B与C等级)，主要面临的病害威胁为部分开裂、虫蛀等。

10 檐廊檐柱潮湿劣化建筑病理调查

11 檐廊檐柱含水率分布情况

调查时发现有趣现象，檐柱面向阳处由于阳光直射，形成材料温变急骤突变致开裂情况严重。背阳处时常阴暗潮湿，因此遍布虫孔。从此二柱的开裂纹形态研判，此柱皆为逆时针方向转动，即整体建筑屋架已经呈现扭转倾向，可能原因为该堂东侧紧邻鼓楼边坡，产生些微滑移。

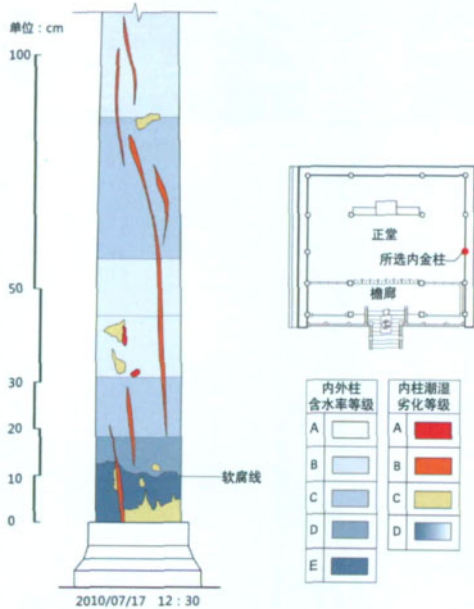
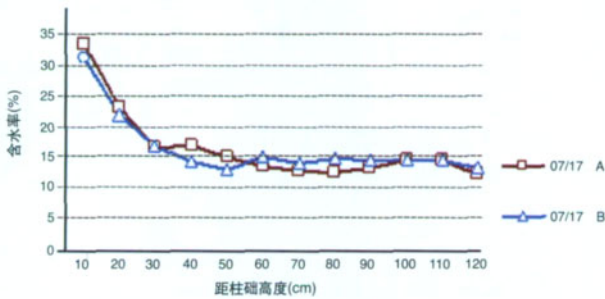
12 堂内金柱潮湿劣化建筑病理调查

13 堂内金柱含水率分布情况

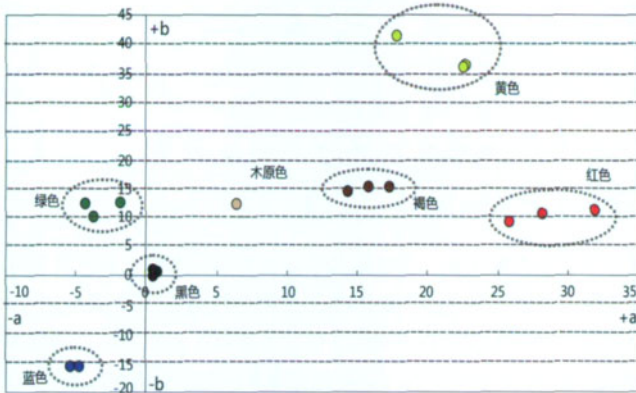
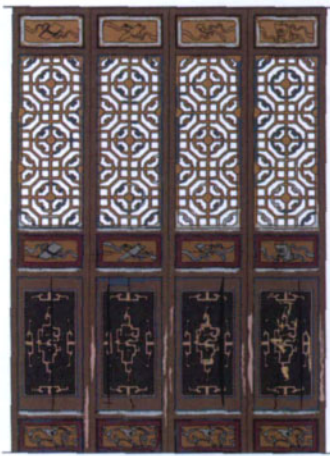
14 格扇彩料 CIE Lab 色空间数值分布

本研究选择色彩较丰富的西侧格扇作为调查研究对象。此格扇的色彩用料以黑、褐、红、绿、蓝等色彩为主。经由 CR-10 色差计量测后，将量测各色的 CIE Lab 数值进行色差拟合处理，再将拟合后数值藉由 Photoshop 软件中 Lab 色空间定位予以找寻确认，并填注于调查现状图 (图 14、15)。

15 格扇现状彩料量测复原绘制

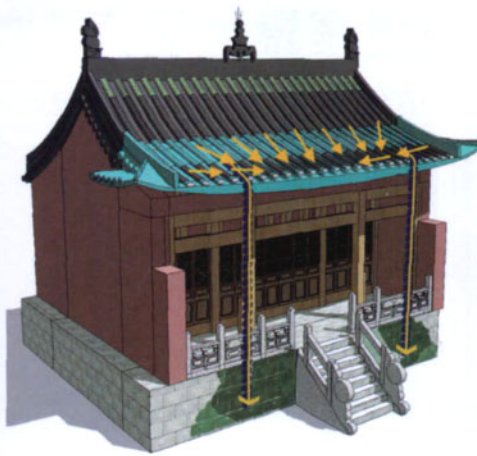
2) 檐廊屋顶角翘檐翘角甚大，促使排降雨水朝正向屋面汇聚。挑檐滴水线与台基墙面线距离甚近，导致雨水甚多被台基墙面材料吸收，而长时汇聚于墙面处。同时，台基侧地坪排水不佳，使得排降雨水无法快速流走，造成台基底部材料长期潮湿。如此，台基墙面就渐泛碱 (产生白华)、着生霉斑苔藓等。植物根系会不断地吸收材料孔隙滞留水，而造成着生范围的结构材料常态处于潮湿状态，如此可见，潮湿台基处附近的檐柱近柱顶 (柱础) 的木料均产生严重的潮腐与虫蚀现象。檐柱顶底部夯土，由于部分冲刷与粘土孔隙压缩，而形成部分沉降现象 (图 16)。

16 檐廊屋顶雨水排水潮湿汇聚成因推测

从研究调查结果分析，形成皇经堂檐廊文物保存严重威胁的因素为“水”与“缝”。雨水透过屋顶构造缝隙产生渗漏，地下水透过材料缝隙产生聚湿。此水所形成的“潮湿”造成材料软化，给着生生物提供了充沛良好的水源。因此，要克制“潮湿”问题，施作防水、治水的措施，方可有效地维护珍贵的文化遗产永续延年。

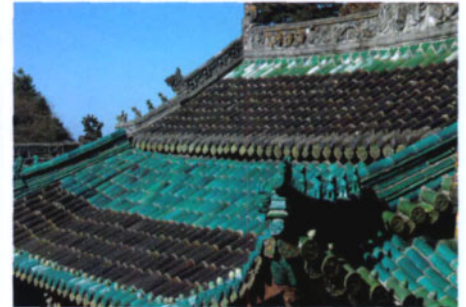
1) 廊上错砌瓦垄处的施工缝隙渗透。瓦垄错砌的瓦当与滴水处内侧于原施工时进行油灰填塞，这种做法于使用初期时可暂时隔绝雨水起到防水作用，但由于错缝的工艺作法本身就使得屋瓦的隔水效能降低，同时常年使用后，油灰材料会因热湿交替作用，形成老化造成松脱。此外，屋瓦错缝处易因鸟类栖留，粪便中夹带植物种子造成植物栖生，植物根系会不断地蔓延渗透膨大，崩裂接缝处填缝泥灰，造成檐廊与主体建筑接续部位裂缝渗水之因。

17 檐廊屋顶后增筑接合缝隙情况

瓦垄以瓦当、滴水作为瓦口收头处理，此非为一体施工所见的作法(图17)。此作法引发笔者的好奇推测，该建筑檐廊是否为后增筑的构筑物？经由现场不断地线索找寻，在量测山墙的上身砖作与下碱砌石作时发现，廊心墙与山墙间存在明显的拼合竖缝，此处的砖石叠砌并非接续。从这迹象可大胆推测认定，原皇经堂应为五檩硬山式建筑，檐廊为后增筑的构筑物(图18、19)。

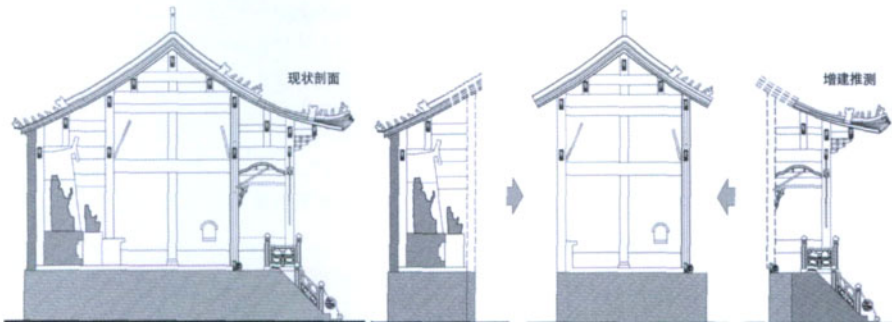
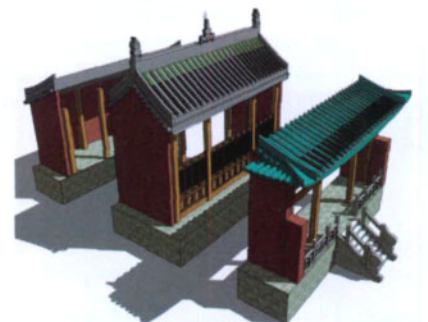
18 皇经堂建筑扩建的可能推测

19 檐廊建筑与主体建筑的组合关系
